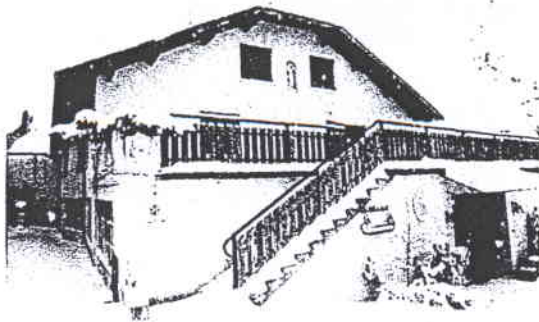
Les vues ci-dessus représentent les façades

- Sud-Est, et
- Ouest, laquelle permet de visualiser l'architecture de cette construction correspondant à la réhabilitation d'un bâtiment anciennement utilisé comme atelier de ferronnerie par Monsieur GRINAND, l'ancien propriétaire.
